ТРЕНИНГ ПО КОММУНИКАТОРАМ

© Про-Сервис 2008

TROUBLESHOOTING

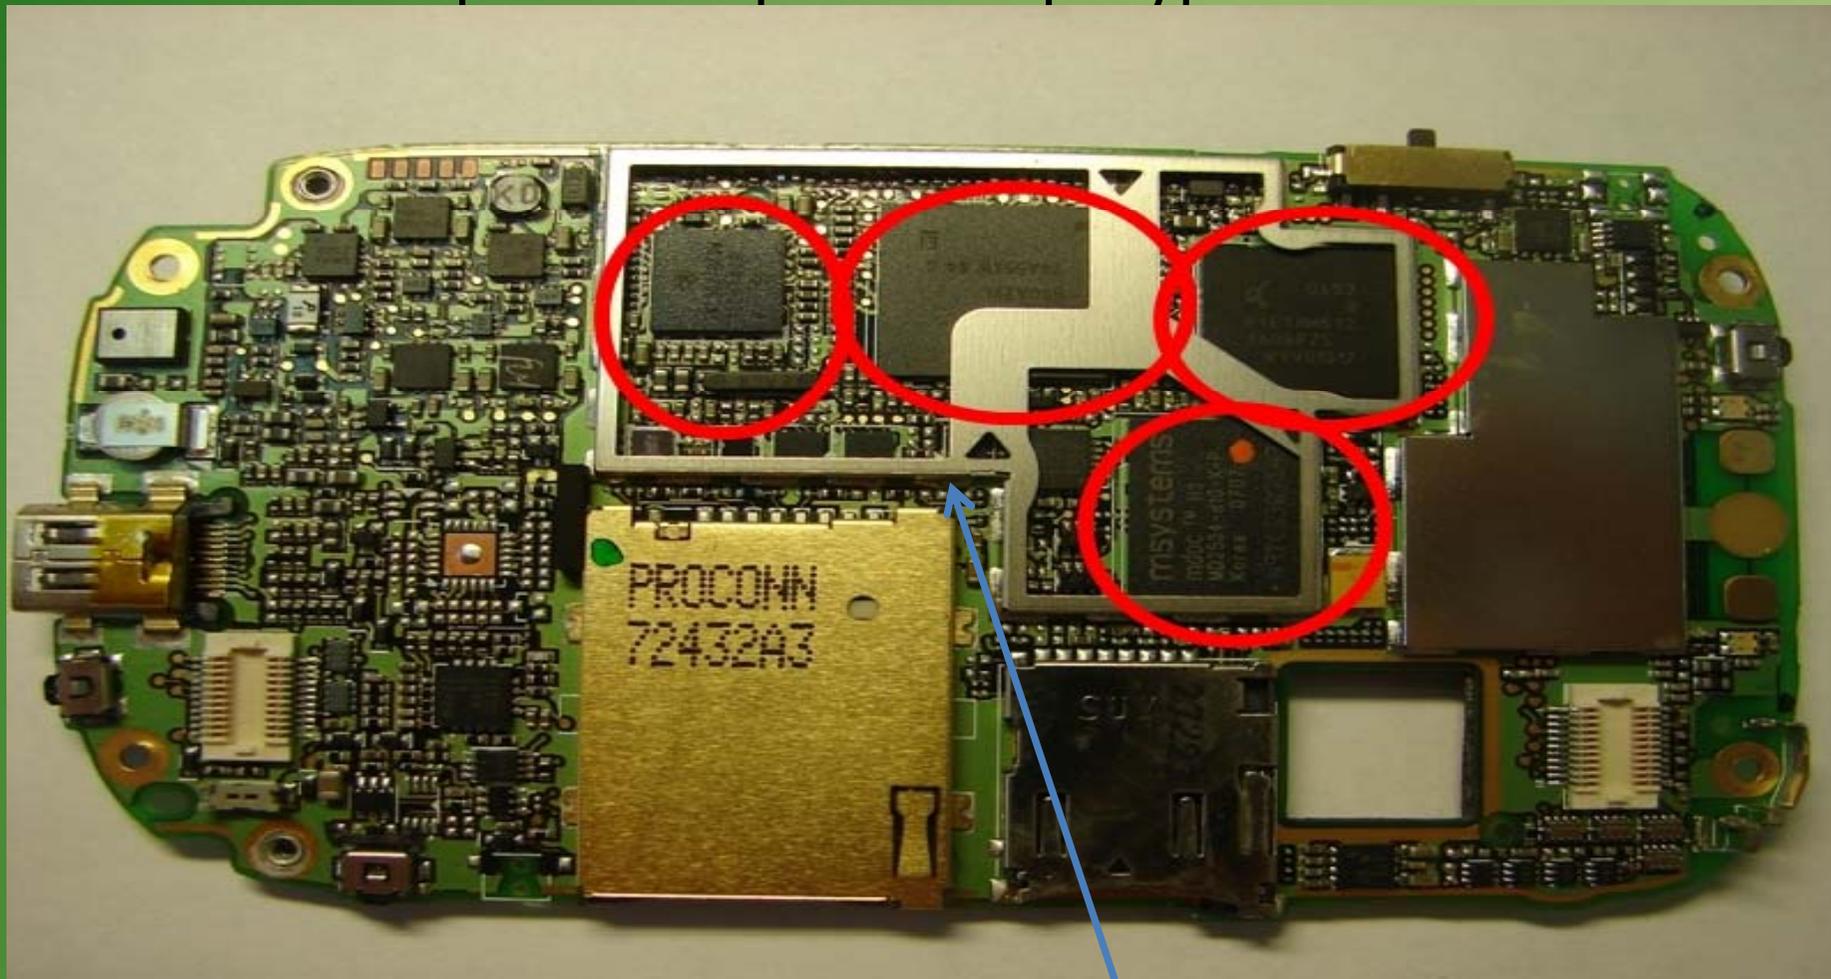
- Одной из основных проблем коммутаторов является неустойчивость к механическим повреждениям платы в следствие падения с небольшой высоты даже на ковёр.
- Появляются микротрещины в пайке микросхем и как следствие зависание, самоотключение и пр.

При заявленном дефекте «не включается, само отключается, периодически зависает» необходимо прогреть феном отмеченные области с флюсом при температуре 350⁰С

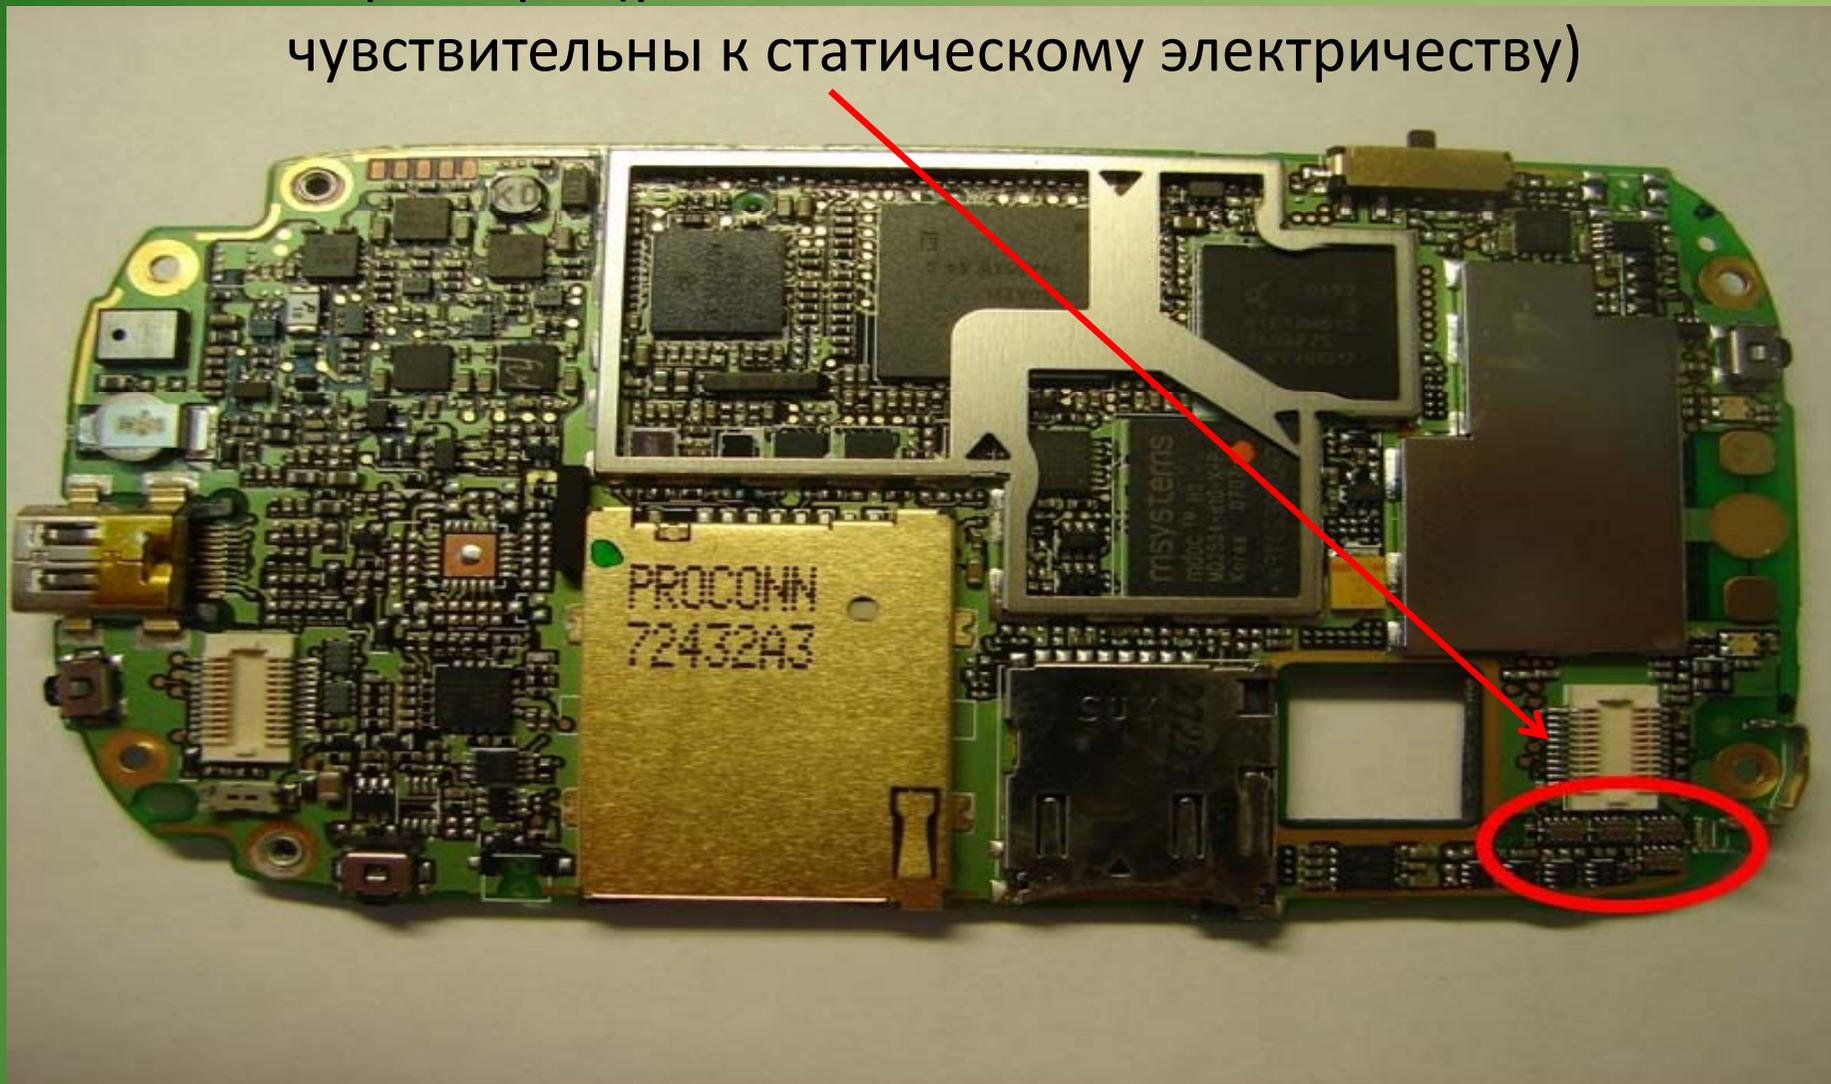
HTC Touch (Задняя сторона)

Если при заявленном дефекте «не работает сенсорная панель» не помогла замена передней панели, то необходимо пропаять паяльником с флюсом отмеченные EMI фильтры (учитывайте что эти элементы очень чувствительны к статическому электричеству)

Не нужно скусывать середину экрана!

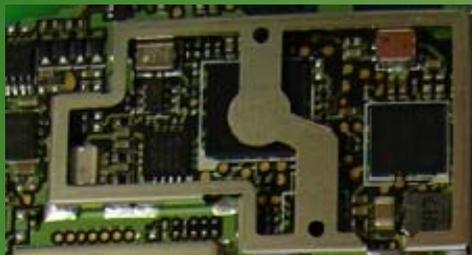
WI-FI

При дефектах «не работает: Bluetooth, Wi-Fi, GSM модуль» необходимо прогреть феном необходимый блок по аналогии.

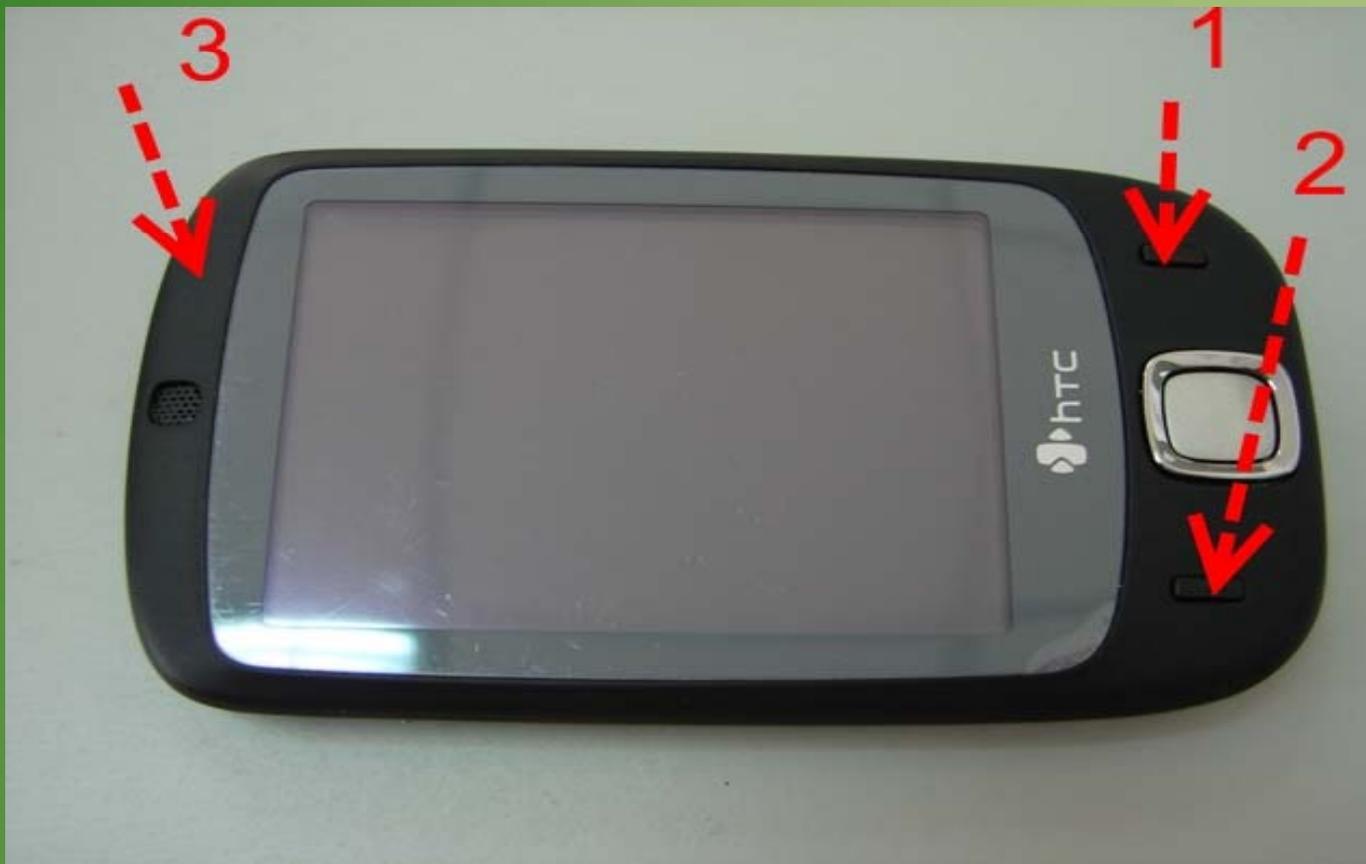
В некоторых случаях, если аппарат не включается, батарейка заряжена и следов мех. повреждений нет. Можно сделать телефону Hard-Reset зажав кнопки 1 и 2 и нажав на 1 секунду кнопку включения (3).

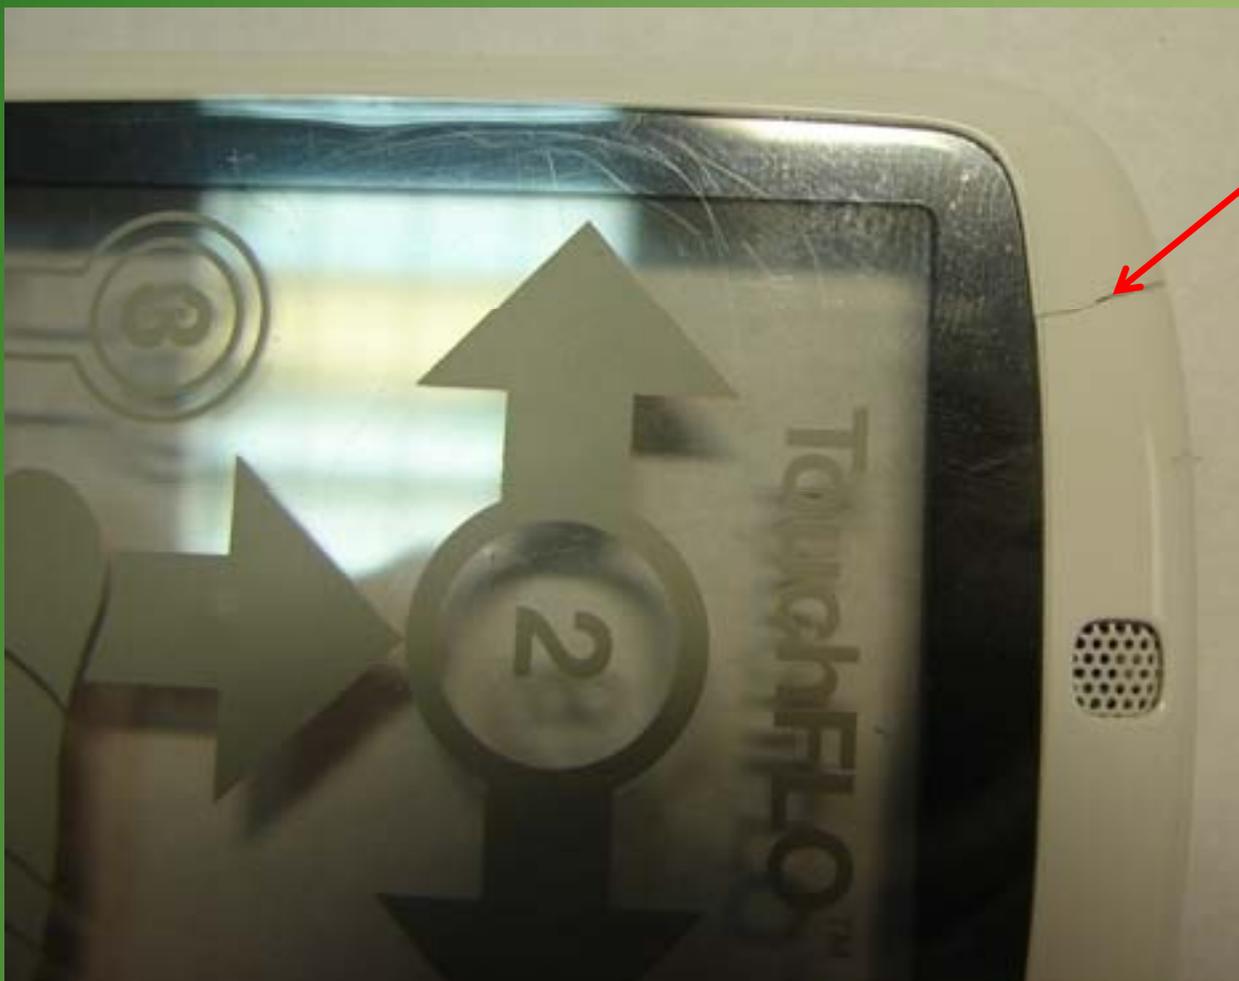
*В случае обращения по причине трещины на корпусе (только модель Touch) ее замена производится по гарантии. При этом код дефекта по отчету HTC F241 а код ремонта C101.8

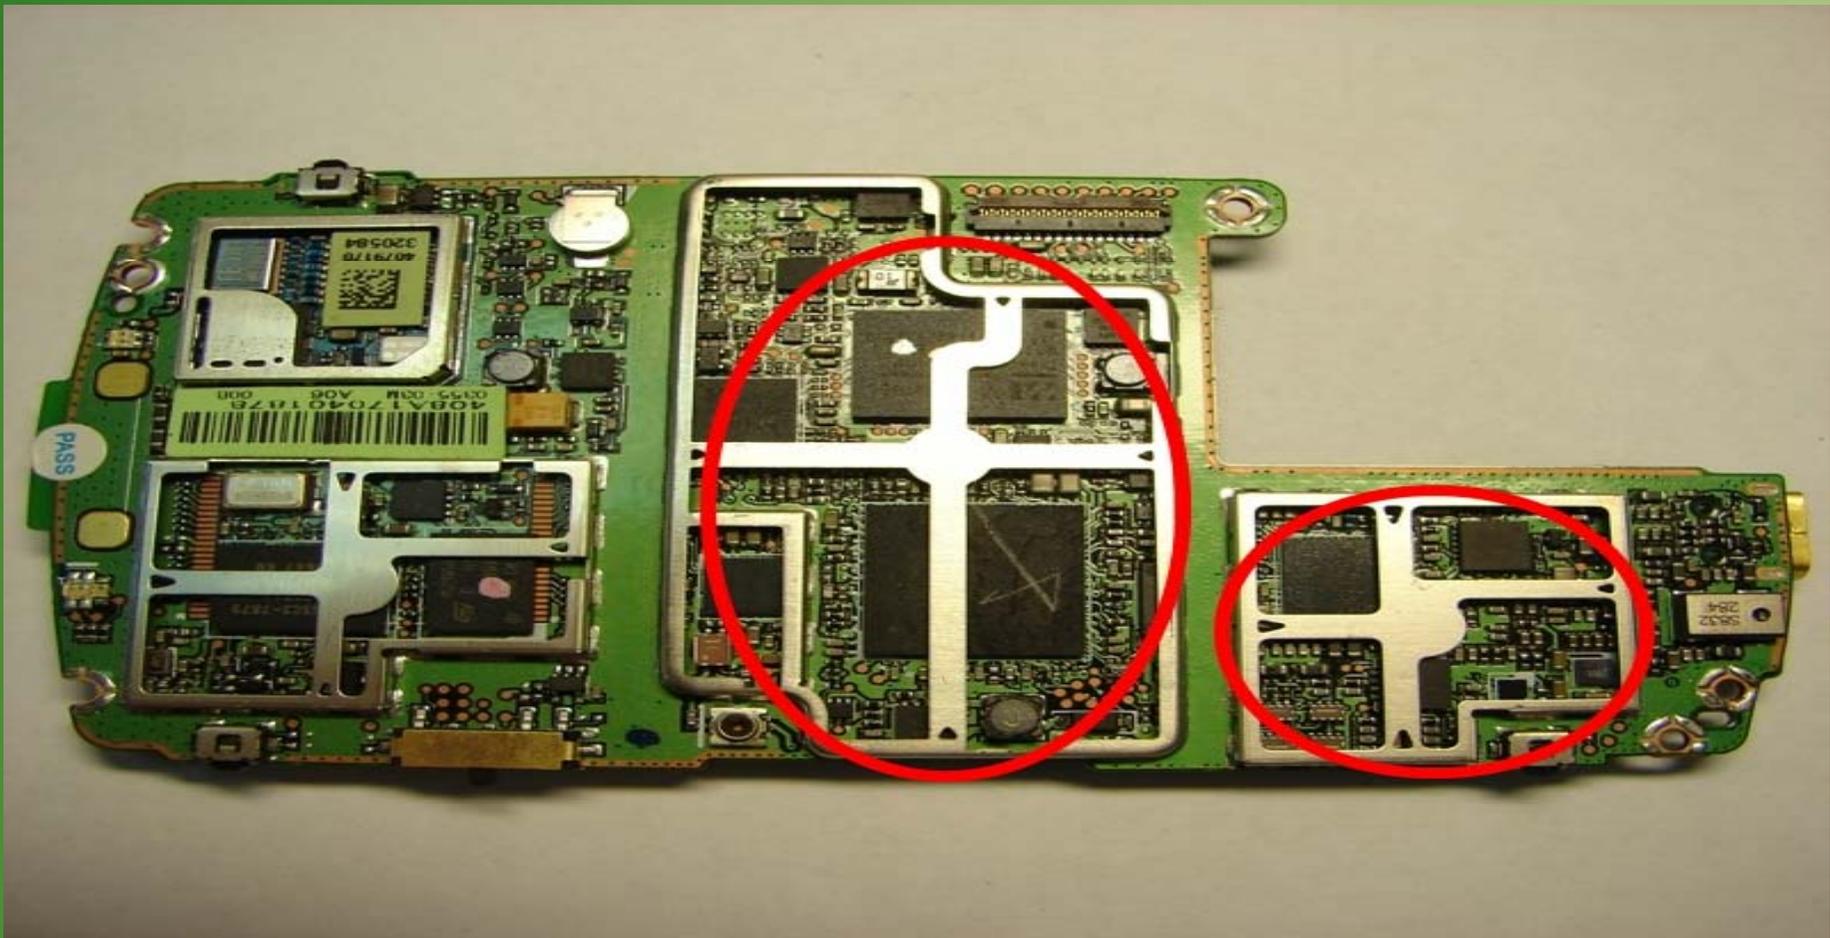
По аналогии с моделью Touch при заявленных дефектах
Не включается, самоотключается, периодически зависает
Необходимо прогревать отмеченные области сфлюсом.

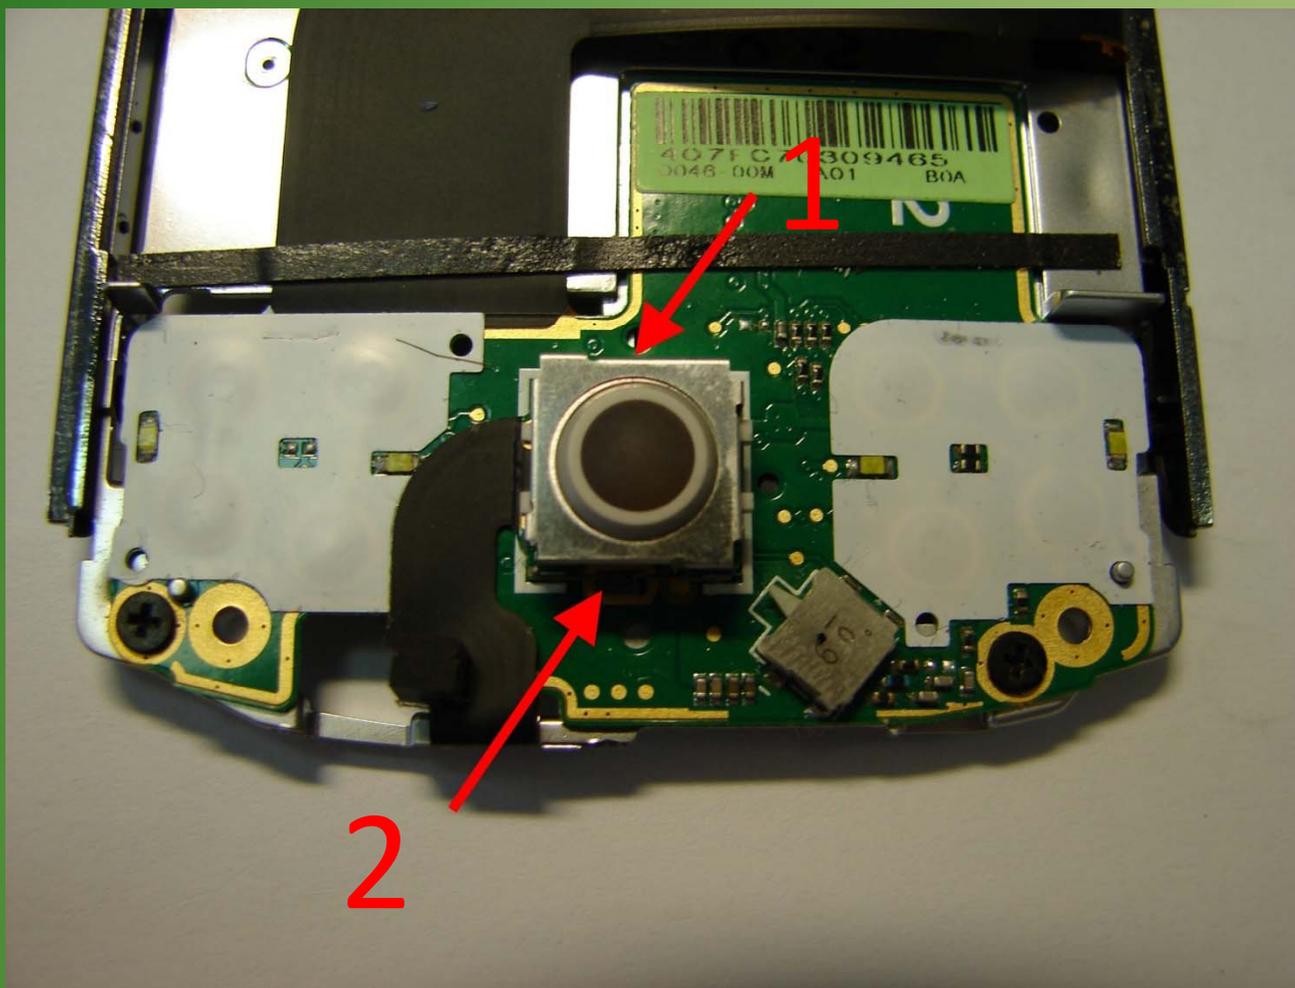
При дефекте « Не работает JOG BALL или JOG DIAL» ,в некоторых случаях проблему можно решить самостоятельно, без заказа запчастей.

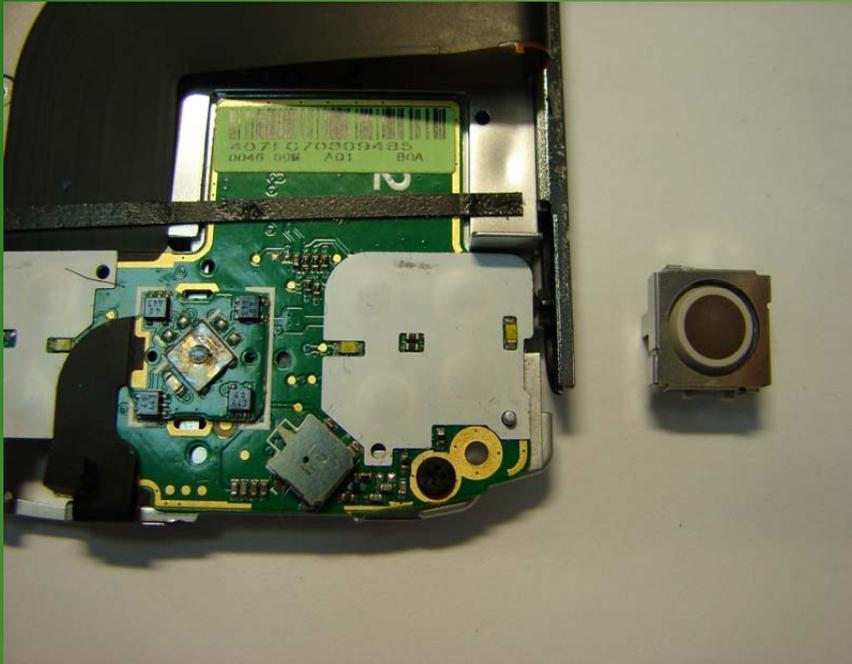
Снять железный
Крепеж в точках 1 и 2

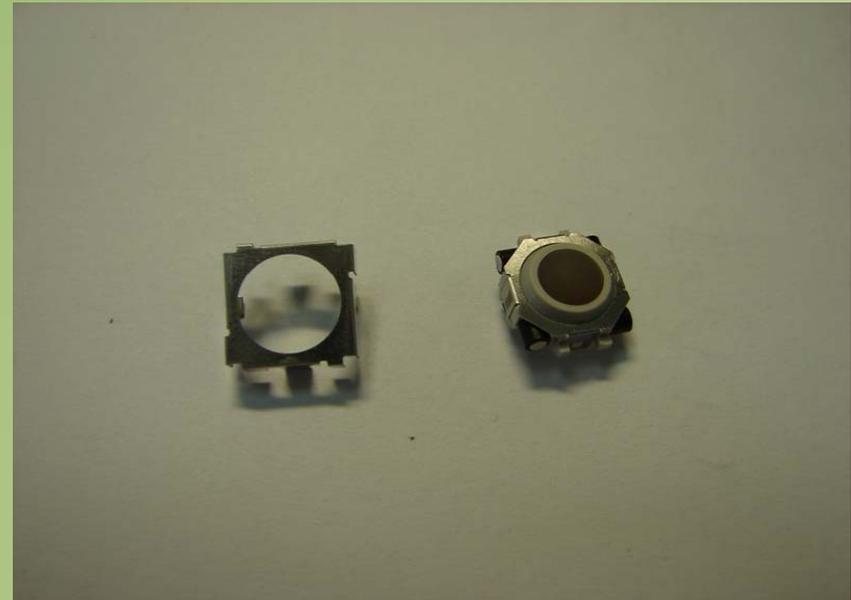
Далее необходимо аккуратно разобрать
JOG BALL от рамки

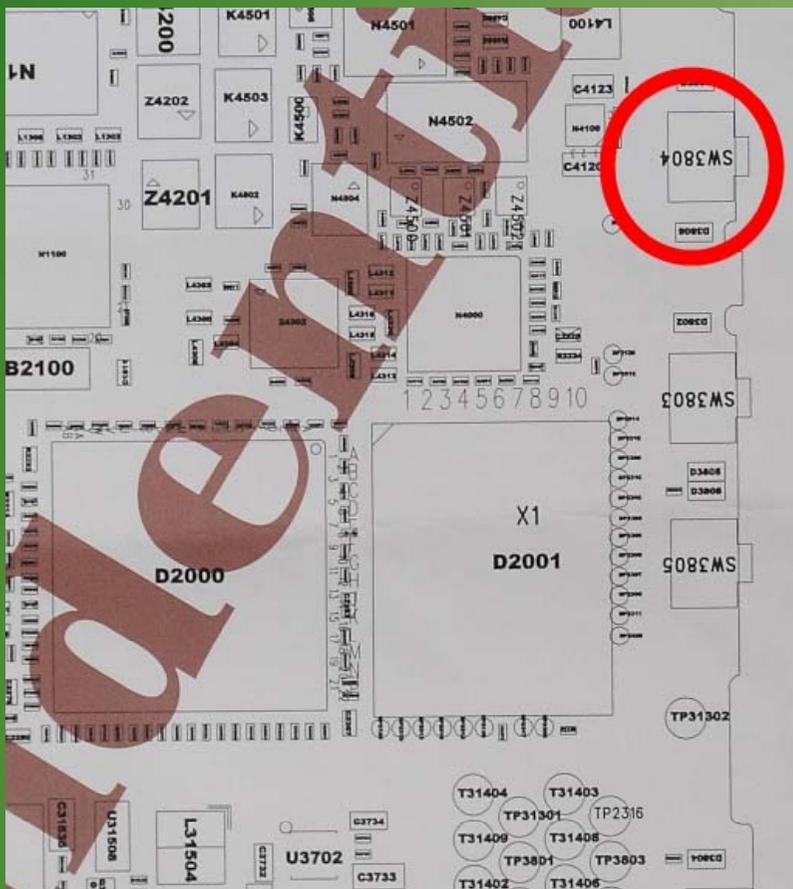
1-Находим деталь на структурной схеме (в данном случае кнопка)

2-по номеру детали находим ее партномер В каталоге слева (49006420)

3-заказываем на складе по партномеру деталь.
